DCRP MEETING
18TH DEC. 2011

Majan Electricity Company SAOC

2011- Electrical Accidents

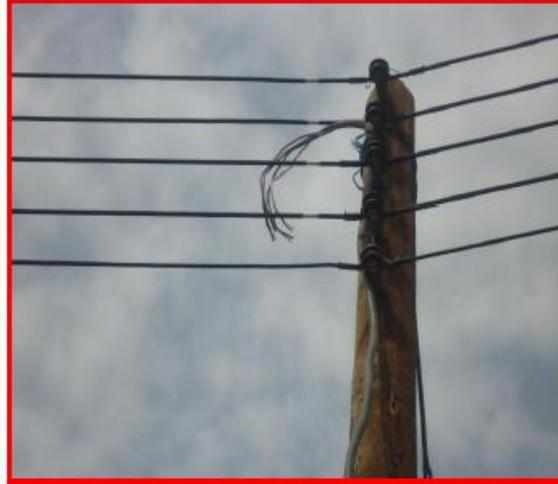
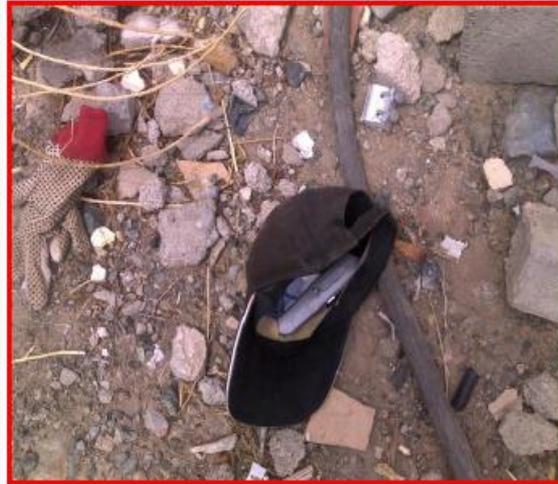
On the 29th June 2011 at Ibri, While Lineman was attempting to connect temporary connection on tent service cable with LT O/H line, his hand touched the exposed live connection point, as a result he received severe electric shock. He is pronounced dead in Wadi Al-Ain health center.

- 1- Direct contact with electricity without wearing Electrical Rubber Gloves & PPE.
- 2- Poor supervision and work coordination.
- 3- Lack of contractor management commitment towards HSE.
- 4- Lack of training.
- 5- Failure to follow MJEC, ESRs procedures and steps of connection and reconnection.
- 6- Contractor engineer didn't possess 'CEP'

توفي صباح يوم الأربعاء الموافق 2011/6/29 عامل فني كهرباء باحدي شركات المقاولين للكهرباء ، عندما كان يقوم بعمل توصيلة مؤقتة لحماية اعراس بالجهد الحي للخط المنخفض وذلك أثناء ملامسة يده بين خطين ونتج عن ذلك إصابته بصعقة كهربائية وتسببت في وفاته مباشرة قبل وصوله الى مركز صحي وادي العين.

- 1- الإتصال المباشر مع الكهرباء من دون ارتداء القفازات المطاطية الكهربائية ومعدات السلامة الشخصية.
- 2- وجود ضعف في التنسيق والإشراف الغير كافي.
- 3- عدم الإلتزام 'ادارة المقاول بمعايير الصحة والسلامة والبيئة.
- 4- نقص في التدريب.
- 5- عدم إتباع قانون السلامة الكهربائية والخطوات الصحيحة لعملية الفصل والوصل أثناء عملية التوصيل.
- 6- مهندس المقاول لا يحمل رخصة كتخصص مؤهل CEP

- 1- Don't allow connecting any service connection until make sure all the precaution and PPE are available.
- 2- Implement the connection & Reconnection steps procedure while doing the service connection as per MJEC ESRs.
- 3- Don't isolate all phases one time, you should cut/connect/isolate in each step separately.
- 4- Must adhere and compliance with MJEC GPTW.
- 5- Don't allow the contractor to do live work until make sure their got adequate training and holds a license CEP.

- 1- عدم القيام بتوصيل كابل الخدمة الا بعد التأكد من اخذ جميع الاحتياطات والملابس الواقية المناسبة.
- 2- يجب الإلتزام بتطبيق الخطوات الصحيحة أثناء عملية التوصيل والقطع حسب قانون السلامة الكهربائية.
- 3- عدم قطع عازلية جميع الأسلاك مرة واحدة ، يجب القيام بعملية القطع والربط والعزل في كل مرحلة من التوصيل على حده.
- 3- يجب الإلتزام والتقيد بتطبيق تصريح العمل المعد لذلك.
- 4- عدم السماح لأي عامل بالعمل بالخطوط الحية إلا بعد التأكد من حصوله على التدريب الكافي ويحمل رخصة شخص مؤهل.

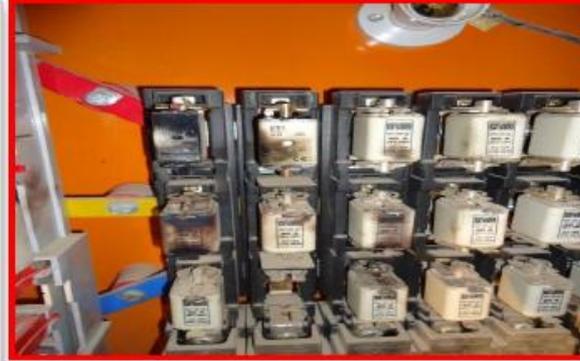
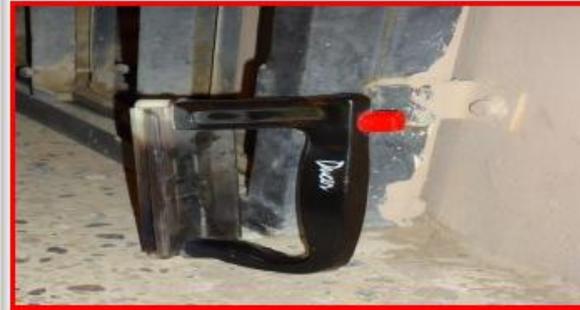
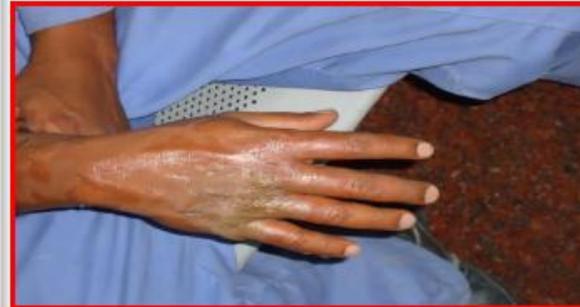
On the 02 Mach 2011 at Dhahirah region , on the LT MFP, emergency technician was attending complaint to replace burned LT fuse through a customer complaint due to unavailability of power supply at his property. He opened the door of MFP and found one LT fuse blown. He removed the blown fuse and replaced by new one using fuse carrier. At the time when he pulled out the carrier, it touched two different live phases. Due to that, there were flashover in the right hand of the technician causing first degree burns.

- 1- Contractor technician was not wearing Electrical L.T Rubber gloves.
- 2- Contractor technician was not use the appropriate fuse holder for this MFP.
- 3- Lack of training.
- 4- Lack to supervision.
- 5- Urgency to end the work as soon as possible.
- 6- Contractor technician didn't possess 'CEP' (competent electrical person) card.

في اليوم الثاني من شهر مارس لعام 2011 بمنطقة الظاهرة ، عندما استقبل فريق الطوارئ بلاغ من أحد المشتركين بعدم وجود كهرباء بمنزله وذلك بسبب إحتراق إحدى المصهرات بالصندوق الفرعي للجهد المنخفض ، وأثناء عملية إستبدال المصهر حيا فقد لامس الفني بين خطين ما نتج عن ذلك وميض كهربائي وتسبب في إصابة الفني بجروح خفيفة من الدرجة الأولى.

- 1- لم يتم إستخدام القفازات المطاطية الكهربائية المناسبة لطبيعة العمل.
- 2- لم يتم إستخدام حامل المصهرات المناسب لطبيعة تصميم الصندوق الفرعي.
- 3- وجود نقص في التدريب.
- 4- عدم وجود رقابة كافية.
- 5- الإستعجال في إنهاء العمل في أسرع وقت ممكن.
- 6- فني المقاول لا يحمل رخصة كمتخصص مؤهل CEP

- 1- Must wear L.T Electrical Rubber Gloves.
- 2- Make sure the fuse holder is fit with the design of the MFP before replace any fuses.
- 3- Don't allow the contractor to do live work until make sure their got adequate training and holds a license CEP.

- 1- يجب إستخدام القفازات المطاطية الكهربائية المناسبة.
- 2- يجب التأكد من نوعية حامل المصهرات قبل البدء بالعمل بإستبدال المصهرات.
- 3- عدم السماح لأي عامل بالعمل بالخطوط الحية إلا بعد التأكد من حصوله على التدريب الكافي ويحمل رخصة شخص مؤهل.

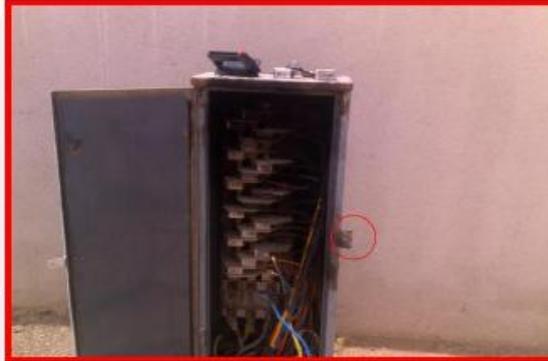
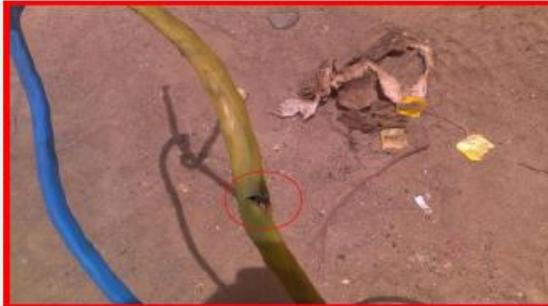
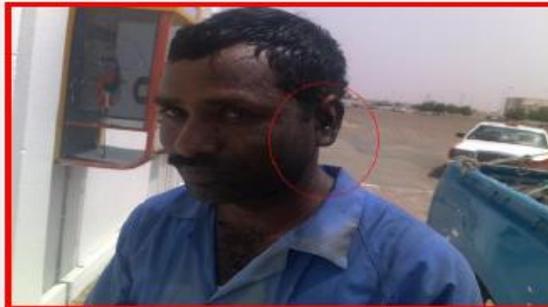
On the 12/7/ 2011 at Burami Governorate , While the technician Doing temporary connection yellow Phase was damaged, during re-fixing the fuses, the Y phase touched M.F.P body, Flash over occurred. Technician suffered from slighted injuries.

- 1- Contractor technician was not wearing Electrical L.T Rubber gloves.
- 2- Contractor technician did not wear the face shield.
- 3- Service cable was without termination.
- 4- Lack of training.
- 5- Lack of supervision.
- 5- Lack of inspection.
- 6- Contractor technician didn't possess 'CEP' (competent electrical person) licence card.

بتاريخ 2011/7/12 تم تكليف شركة الطوارئ للقيام بعمل توصيلة مؤقتة لخيمة أعراس في محافظة البريمي ، وقام فريق الطوارئ بربط كابل الخدمة بالصندوق الفرعي للجهود المنخفض بعدما أزال المصهرات ، وأثناء عملية إرجاع المصهرات كان احد اسلاك الكابل مجروح وملامس للصندوق الفرعي مما نتج عن ذلك وميض كهربائي وتسبب في إصابة الفني بجروح خفيفة بإذنه اليسرى.

- 1- لم يتم استخدام القفازات المطاطية الكهربائية المناسبة لطبيعة العمل.
- 2- لم يتم استخدام واقي الوجه أثناء عملية تركيب المصهرات.
- 3- كابل الخدمة لم يكن به نهاية اطراف.
- 4- وجود نقص في التدريب.
- 5- عدم وجود رقابة كافية.
- 6- ضعف في التفقيش.
- 7- في المقابل لا يحمل رخصة كمتخصص مؤهل CEP

- 1- Must wear L.T Electrical Rubber Gloves.
- 2- Service cable must be inspected before connection.
- 3- Cables should have termination.
- 4- Incompetent contractor's technician shouldn't be allowed to work in MJEC network.

- 1- يجب استخدام القفازات المطاطية الكهربائية المناسبة.
- 2- يجب فحص الكابل قبل عملية التركيب.
- 3- يجب أن تكون الكوابل بها نهاية اطراف.
- 4- عدم السماح لأي عامل بالعمل بالخطوط الحية إلا بعد التأكد من حصوله على التدريب الكافي ويحمل رخصة تخصص مؤهل.
