DCRP MEETING
18TH DEC. 2011

Majan Electricity Company SAOC

2011- Electrical Accidents

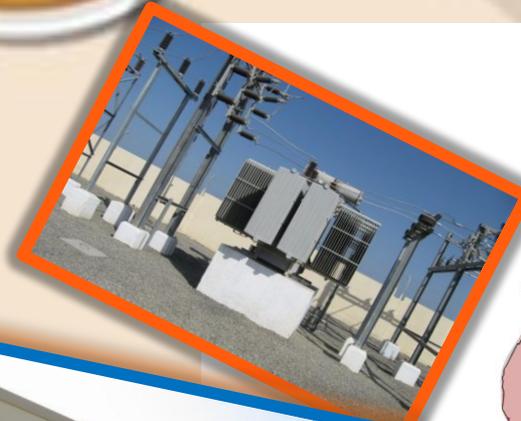
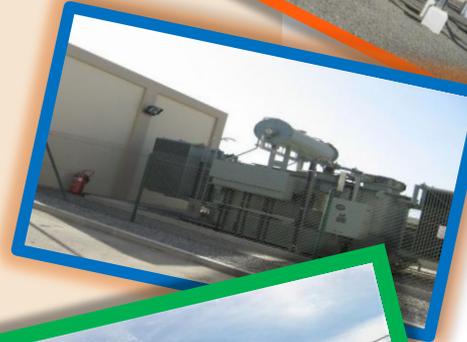
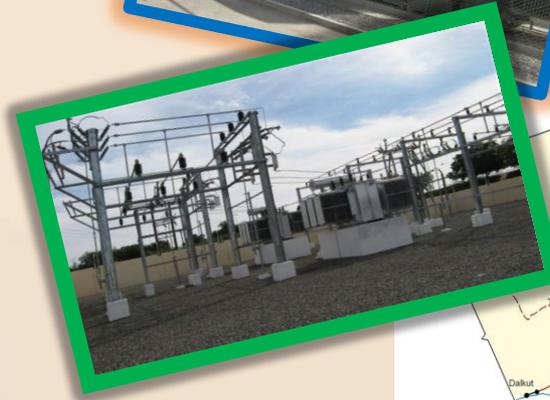
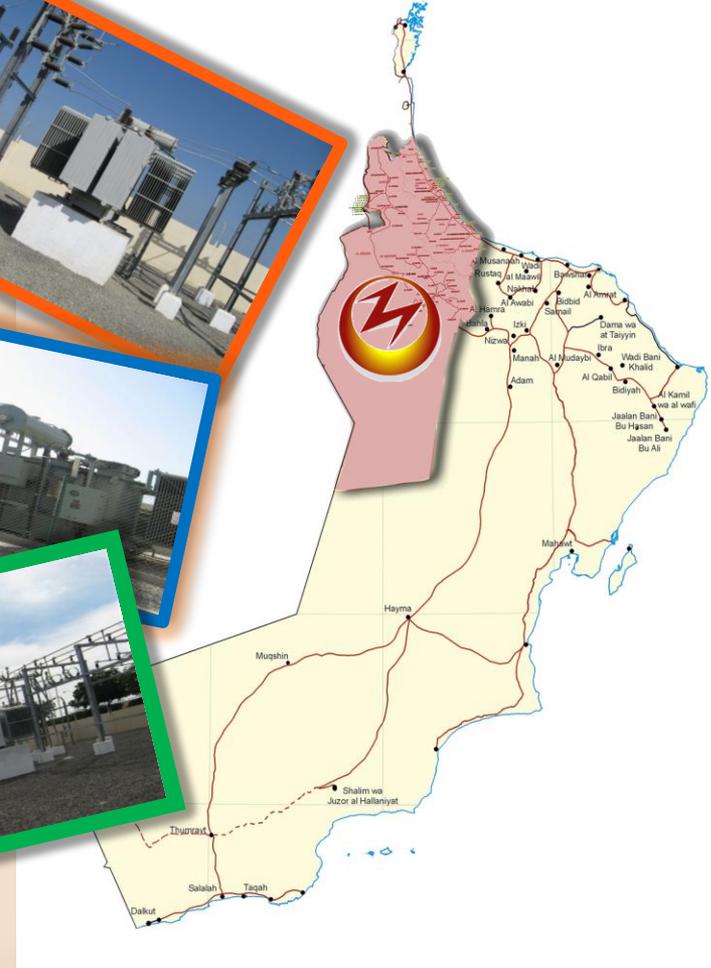
On the 29th June 2011 at Ibri, While Lineman was attempting to connect temporary connection on tent service cable with LT O/H line, his hand touched the exposed live connection point, as a result he received severe electric shock. He is pronounced dead in Wadi Al-Ain health center.

- 1- Direct contact with electricity without wearing Electrical Rubber Gloves & PPE.
- 2- Poor supervision and work coordination.
- 3- Lack of contractor management commitment towards HSE.
- 4- Lack of training.
- 5- Failure to follow MJEC, ESRs procedures and steps of connection and reconnection.
- 6- Contractor engineer didn't possess 'CEP'

- 1- Don't allow connecting any service connection until make sure all the precaution and PPE are available.
- 2- Implement the connection & Reconnection steps procedure while doing the service connection as per MJEC ESRs.
- 3- Don't isolate all phases one time, you should cut/connect/isolate in each step separately.
- 4- Must adhere and compliance with MJEC GPTW.
- 5- Don't allow the contractor to do live work until make sure their got adequate training and holds a license CEP.
